# REKONSTRUKTION

SE-EKK flygväg den 16 december 1966.

SE- EKK PLATS OTTFJÄLLET

DATUM 16.12.1966 SKALA: 1 cm = 5m

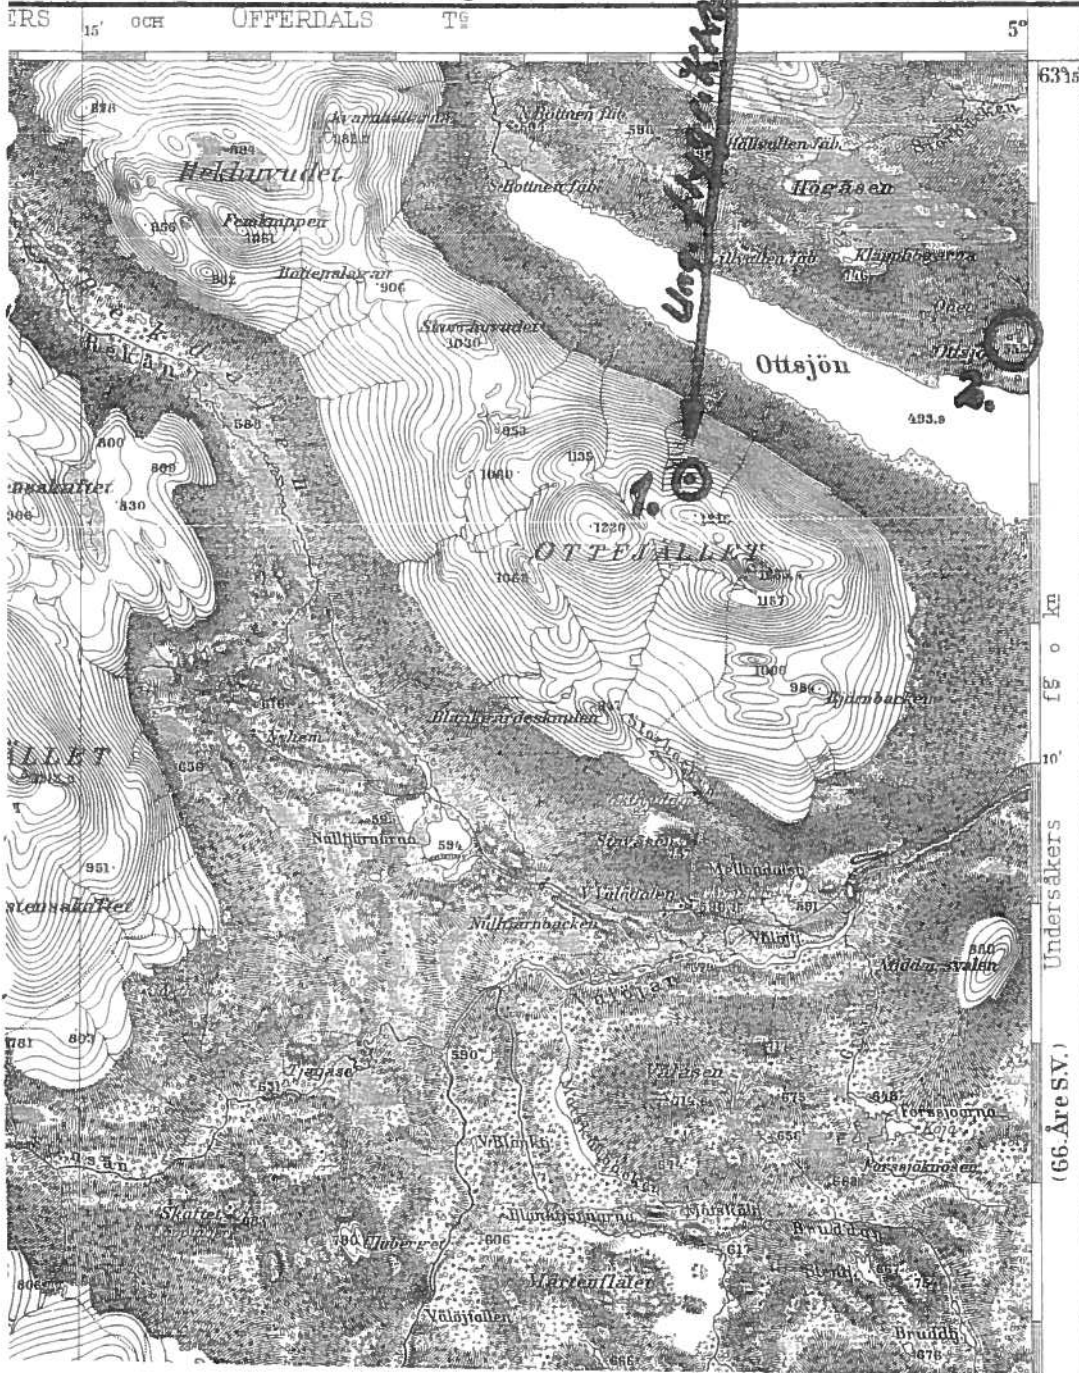
Bilaga 2.

1. Haveri:plats
2. Vittnet Otte-  
hede (bit 16:1)  
upphålls-  
plats.

Färdvägen är rekonstruerad i bil.2, baserat på vittnens (bil.16) iakttagelser. Det har antagits att kursändringar gjorts då fyrarna i luftled All tvärspejlats.
